SAMBATELLO TRA IDENTITA' E TRASFORMAZIONE: idee progettuali per uno sviluppo equilibrato ed eco-compatibile. "TRACCE DEL PASSATO - FORME DEL PRESENTE"

INTERVENTI DI RECUPERO

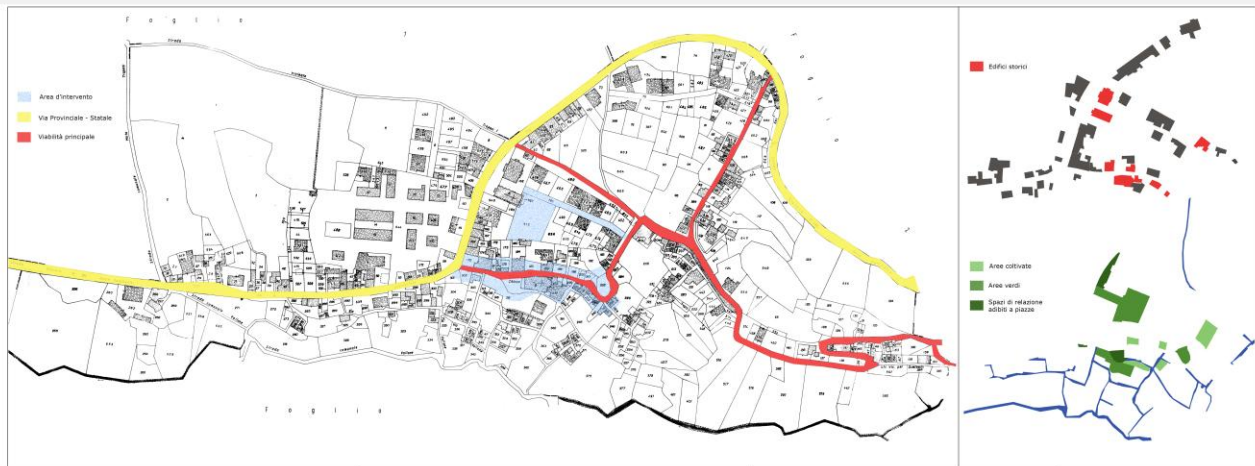
VIA S. ANGELO		STATO DI FATTO	MATERIALI	INDICATORI DI PROGETTO
<p>ANALISI DELL'AREA IN ESAME</p> <p>Antico percorso che ha subito nel tempo trasformazioni dimensionali.</p> <p>Attualmente è un percorso carrabile a doppio senso di marcia e pedonale assieme, privo però di marciapiedi a causa della sua modesta sezione.</p>	<p>Pavimentazione</p>	<p>Il manto stradale è bituminoso privo di qualsiasi arredo urbano</p>		<ul style="list-style-type: none"> - Ripristino dei percorsi preesistenti; - Introduzione di nuovi percorsi pedonali attrezzati. - Sistemazione dei muri di contenimento; - Sistemazione del verde. - Dotazione di nuovi impianti di illuminazione; - Dotazione di elementi di arredo urbano. - Ristrutturazione dei vecchi edifici e recupero delle costruzioni abbandonate; - completamento dei rustici in c.a. - Dotazione di un impianto di illuminazione per tutto il percorso stradale - Potenziamento degli spazi di relazioni e delle aree verdi.

<p>Recinzione</p>	<p>Vi sono due tipi di recinzione:</p> <ol style="list-style-type: none"> 1. strutture di contenimento con muri a secco 2. recinzioni in metallo 		
	<p>Verde</p>	<p>Il verde presente è essenzialmente verde spontaneo; sono tuttavia presenti:</p> <ol style="list-style-type: none"> 1. pini-ulivi-agrumeti-vigneti 		
	<p>Costruito</p>	<p>Non buone le lo stato di fatto di alcune costruzioni di inizio secolo che prospettano su questa via. Solo uno restaurato mantiene le caratteristiche architet. del paese. Rilevante presenza di nuove costruzioni in c.a. non finite.</p>		
	<p>Arredo urbano</p>	<p>ILLUMINAZIONE: rilevabile sui tratti principali la tipologia dell'illuminazione è a pali posti solo su un lato della strada; lampioni per le piazzette.</p> <p>ARREDO: gli elementi di arredo sono quasi inesistenti, gli spazi con qualche panchina diventano anche area parcheggio per le auto.</p>

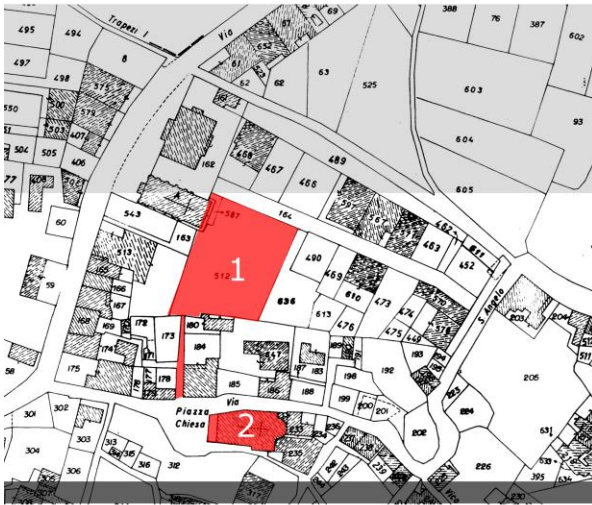
1. Progettazione dell'area verde retrostante la chiesa pensata come "piazza - parcheggio".
2. Potenziamento della via S. Angelo e ripensamento dell'ex-chiesa come asilo e della piazza su cui prospetta come spazio di relazione.
